## DOPO L'ALLUVIONE

# In una notte rifatti gli argini ai torrenti straripati

La Bonificazione segnala lavori idraulici urgenti necessari alla sicurezza del territorio di tre comuni

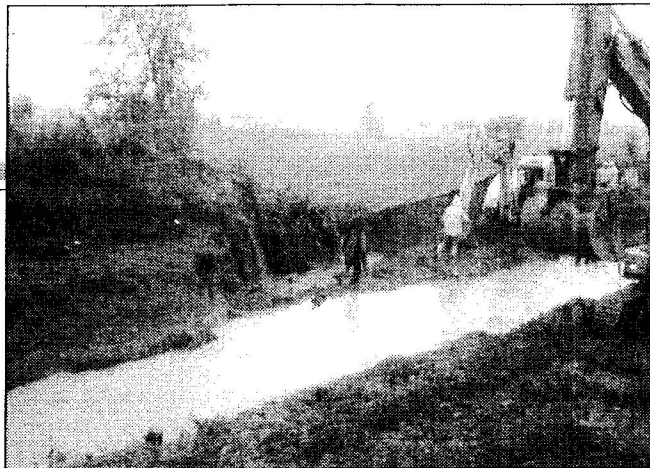
**Le ruspe della Bonificazione Umbra sul torrente Ruicciano: in una notte di duro lavoro sono stati ricostruiti gli argini**

Stella, San Luca, Fabbri, Fratta, Cannaiola, San Lorenzo e Borgo Trevi. La rottura dell'argine destro del torrente Ruicciano -avvenuta intorno alle 22.30 nei pressi dell'abitato di Fratta di Montefalco, per un fronte di lunghezza di circa quindici metri e per un'altezza di quasi due metri all'interno e per tutta l'altezza del corpo arginale esterno- ha provocato la fuoriu-

Il pronto intervento dei tecnici e del personale del Consorzio della bonificazione umbra, insieme al lavoro incessante dei Vigili del fuoco e dei Volontari della Protezione civile, ha permesso di iniziare i lavori alle 3 della notte stessa dell'alluvione; lavori poi ultimati, in tempo record alle 17 del giorno
